PROGRAMA ESTRATÉGICO DE REABILITAÇÃO URBANA

Área de Reabilitação Urbana -2 da Chamusca

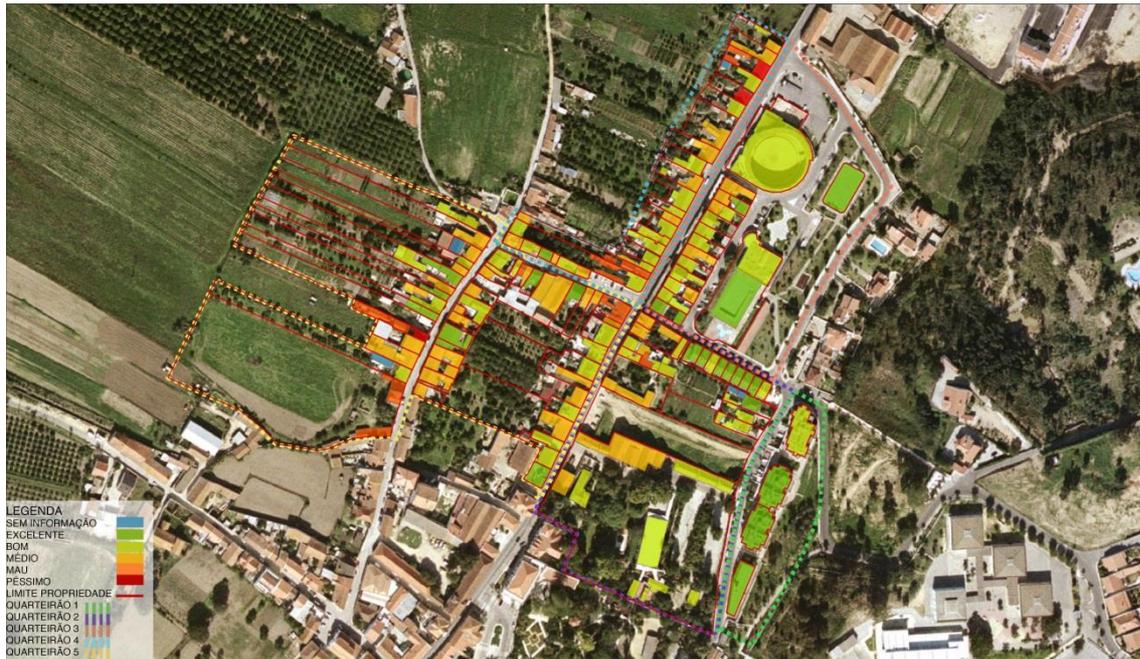
Planta
8:

Apesar de ter uma pequena representação, é importante concentrar esforços no penúltimo grupo (Mau e Péssimo), para que se evite o alastrar da degradação aos edifícios adjacentes e a desvalorização do contexto urbano.

Nota: A aferição do Estado de conservação tem por base a verificação pelo exterior do edificado, pelos motivos já mencionados na caracterização da propriedade

Estado de Conservação Geral

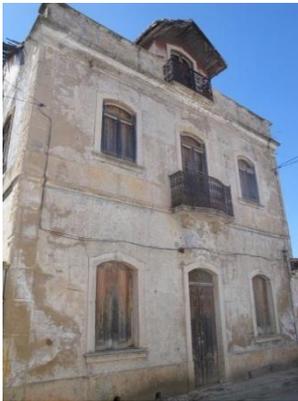
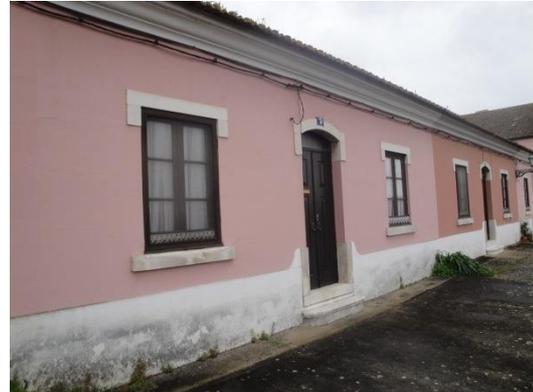
Acompanhamento - Edifício que apesar de não apresentar qualidade arquitectónica e construtiva notável, contribui para a coesão da imagem urbana do conjunto em que se insere.

Foto 1 e 2: Acompanhamento

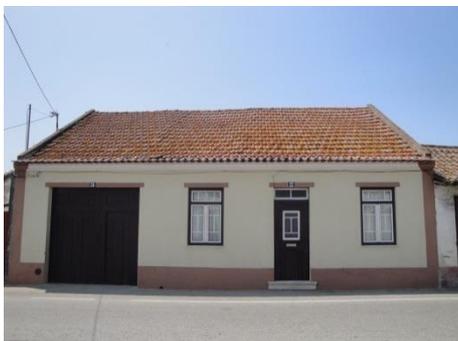
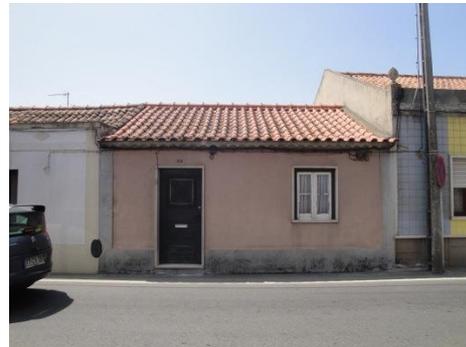
Sem relevância - Edifício que não apresenta qualidade arquitectónica, mas também não é dissonante, sendo um elemento comum na malha urbana.

Foto 3 e 4: Sem relevância

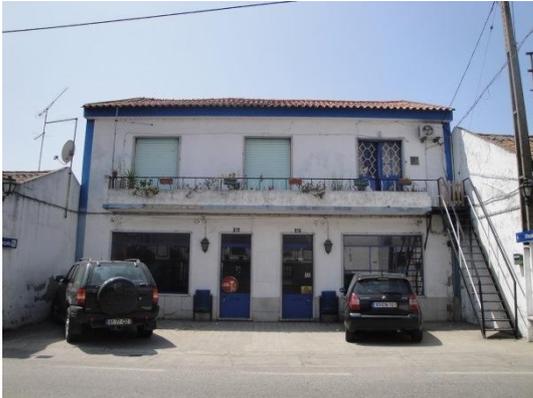
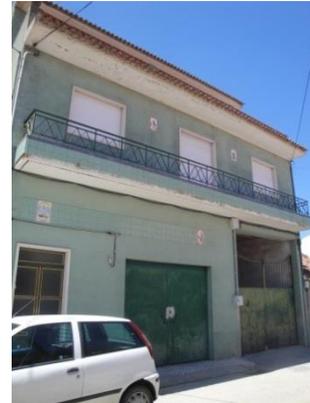
Dissonante - Edifício que apresenta elementos que se tornam dissonantes, nomeadamente: alterações de volumetria, descontinuidade da frente urbana, alteração de proporções de vãos, alteração de revestimentos, bem como outras características arquitectónicas e construtivas.

Foto 5 e 6: Dissonante

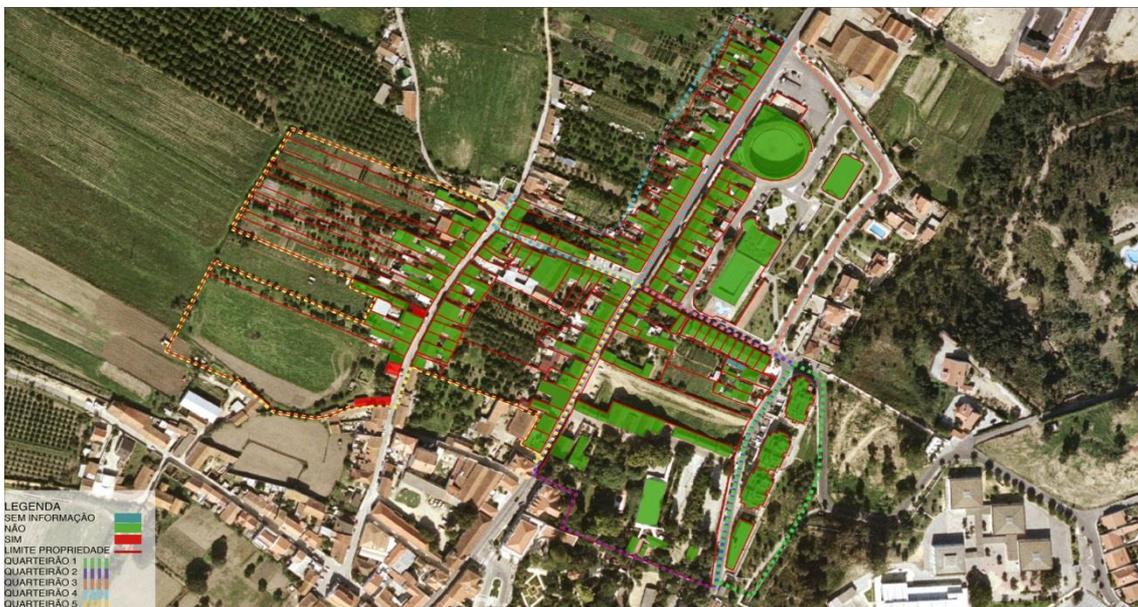
Planta 11: Intervenções urgentes

Estes encontram-se entre mau e péssimo estado de conservação, estado os mesmos referenciados pelo seu Código SIG; sendo eles os SIG 1407_13_12, SIG 1407_13_17 e SIG 1407_13_51:

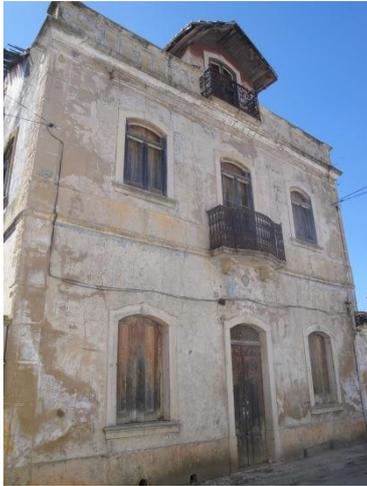
Foto 7 - -Edifício SIG 1407_13_12, sito na Rua Anselmo de Andrade, SN

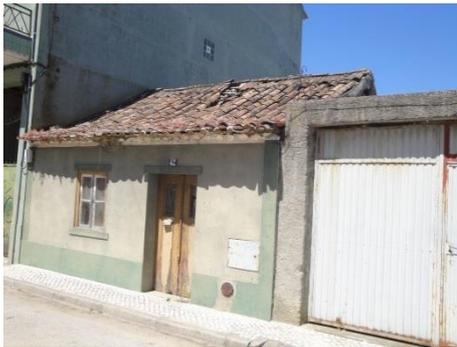
Foto 8 - -Edifício SIG 1407_13_17, sito na Rua Anselmo de Andrade, 42

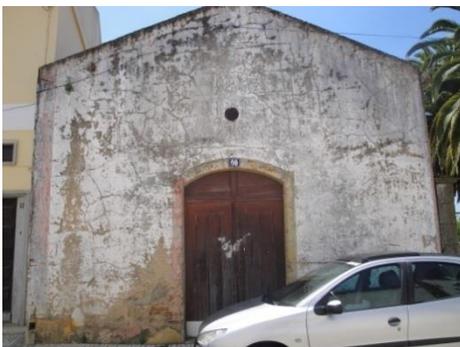
Foto 9 - -Edifício SIG 1407_13_51, sito na Rua Anselmo de Andrade, SN

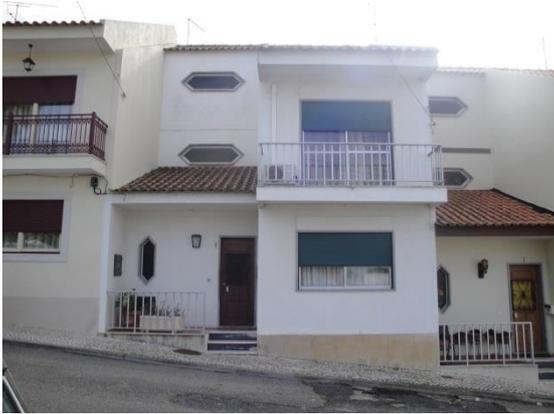
A Área Reabilitação Urbana 2 da Chamusca é caracterizada pela quase inexistência de utilização de energias renováveis. A exceção é feita pelo conjunto de painéis para aquecimento de águas domésticas (termoeléctricos) presentes na cobertura do edifício SIG 1407_36_4, sito na Travessa do Bairro, Lote F.

Foto 10: Edifício SIG 1407_36_4, sito na Travessa do Bairro, Lote F

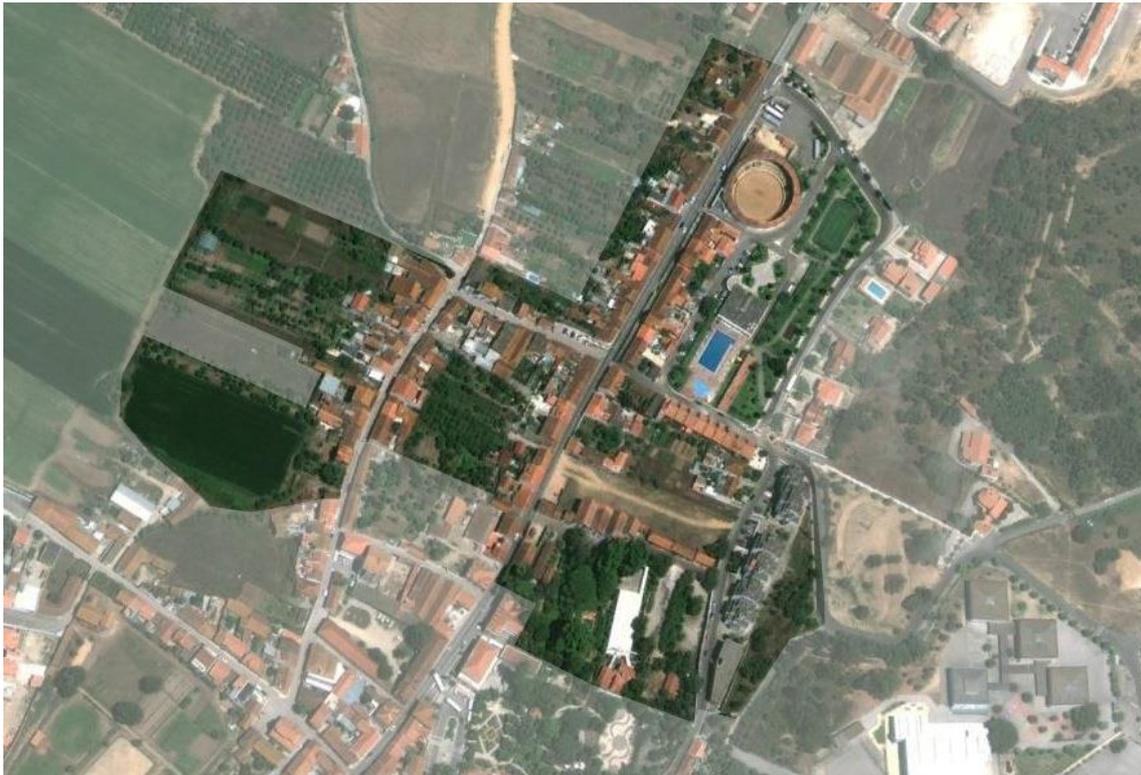
Foto 11: Ortofotomapa

A implantação do edificado corresponde a 38% da área de propriedade, sendo a **permeabilização de solo corresponde a 62% da mesma**; no entanto, analisando os logradouros, verifica-se que existe um desequilíbrio na sua distribuição - as construções a poente da Rua Direita São Pedro (EN-118.), são as que apresentam maiores áreas de logradouro.

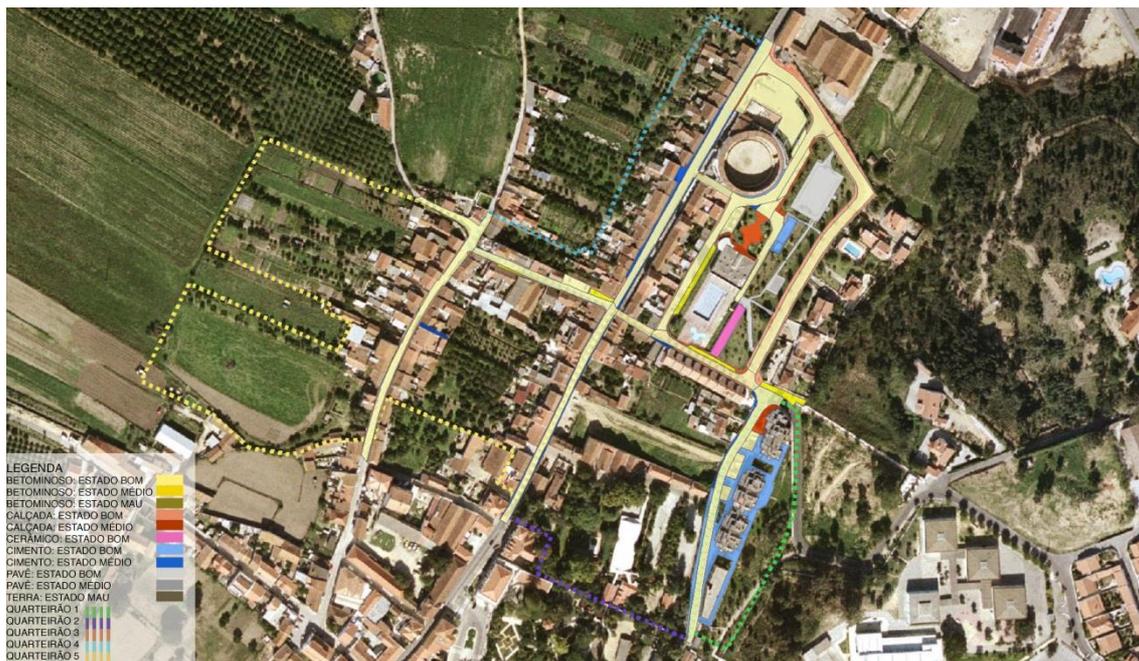
Planta 12: Estado do pavimento

Algumas zonas de estacionamento betuminoso estão em médio estado de conservação, devido a raízes de árvores existentes (que provocam o levantamento dos pavimentos) e ao desgaste dos mesmos.
